Prüfbericht

Projekt: Hochdruckreinigungsprüfungen gemäß
Norm-Entwurf DIN 19523, August 2007

Produkt: Quick-Lock-System

Hochdruckreinigungsprüfungen

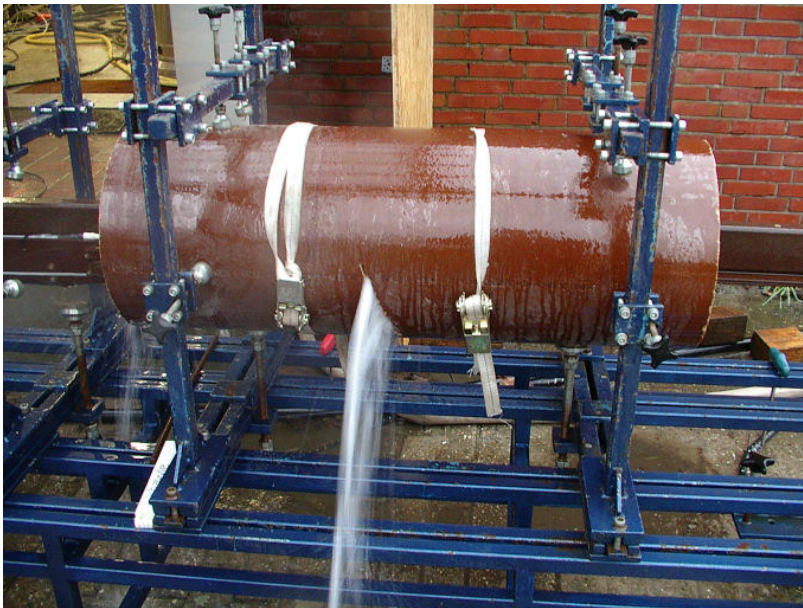
Abbildung 5: Prüfstück mit Standard-Manschette im Versuchsstand

Während der Werkstoffprüfung war jeweils zum Zeitpunkt der HD-Strahlüberführung des Manschettenrandes eine Strahlhinterwanderung mit folgendem Wasseraustritt an der Schadensstelle festzustellen (s. Abb. 5).

Nach der Hochdruckspülprüfung wurde das Prüfstück auf mögliche Schäden untersucht. Zudem wurde eine Dichtheitsprüfung mit Luft gem. DIN EN 1610 [2] durchgeführt. Dabei waren keine Schäden bzw. Undichtigkeiten an dem System feststellbar.

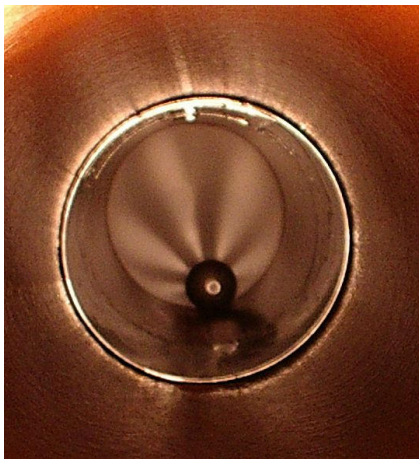
Abbildung 6: Praxisprüfung am Quick-Lock-System / STZ-Rohr (Innenaufnahme)

Die Kamerabefahrung zeigte neben Schlauchabriebspuren an zwei Manschetten der Steinzeugprüfstrecke leichte Einbeulungen des Manschettenrandes. Diese sind auf den Düsenrückzug und möglichen mechanischen Widerstand zurückzuführen. Außerdem wurde die Manschette, die den Querriss am Betonrohr abdichten sollte, als undicht getestet, woraufhin die Manschette ausgewechselt und erneut einer Praxisprüfung unterzogen wurde. Die Wiederholung der Prüfungen zeigte keine Schäden und Undichtigkeiten am System.

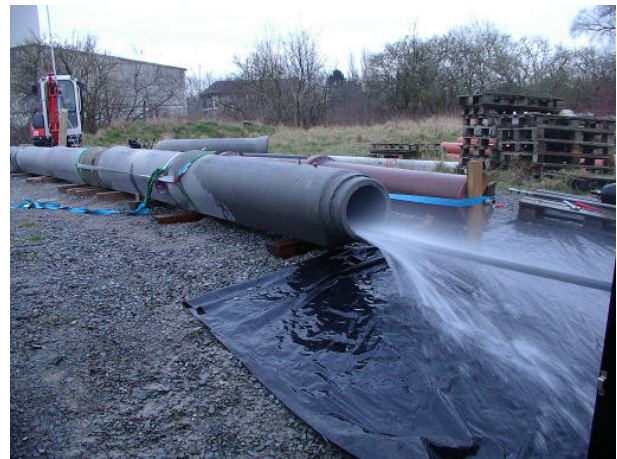
Abbildung 7: Praxisprüfung am Quick-Lock-System / Beton-Rohr (Außenaufnahme)

Im Verlauf der Praxisprüfung war am Querriss des Betonrohres ein zunehmender Wasseraustritt festzustellen.

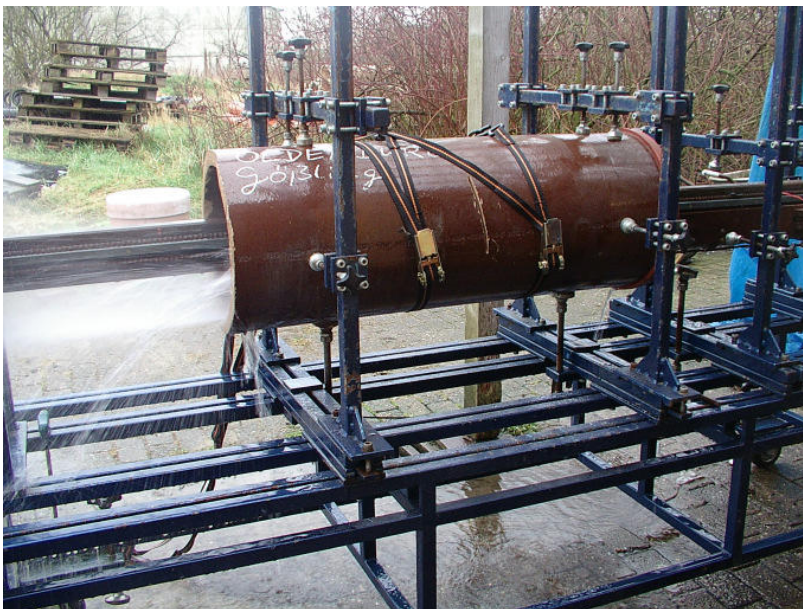
Abbildung 8: Prüfstück mit aufgebördelter Manschette im Versuchsstand

Im Vergleich zu der Standard-Manschette blieb während der Prüfung der aufgebördelten Manschette die Hinterwanderung des Spülstrahls und somit der resultierende Wasseraustritt aus der Schadensstelle aus. Zudem wurden nach der Prüfung keine visuellen Schäden festgestellt. Die Dichtigkeit des Systems wurde ebenfalls nachgewiesen.

Die Werkstoffprüfung an der aufgebördelten Manschette zeigt einen deutlich positiven Effekt zur Vermeidung der HD-Strahlhinterläufigkeit. Zudem ist davon auszugehen, dass durch eine Aufbördelung, das Risiko einer möglichen Einbeulung infolge mechanischen Düsenwiderstandes reduziert wird.

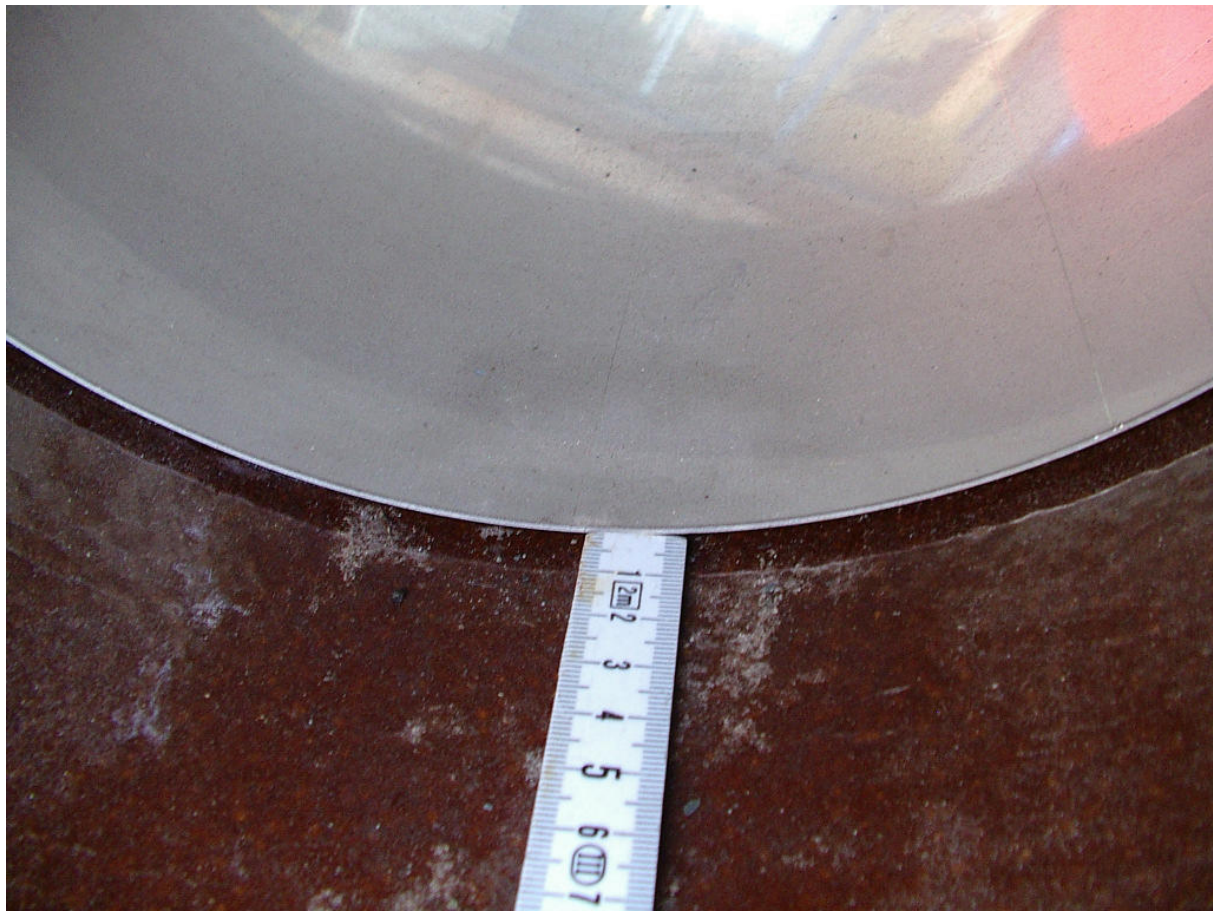
- Die Manschette weist nach der Prüfung keine Schäden infolge des HD-Spülstrahls auf.

Abbildung 2: Prüfstück nach der Prüfung

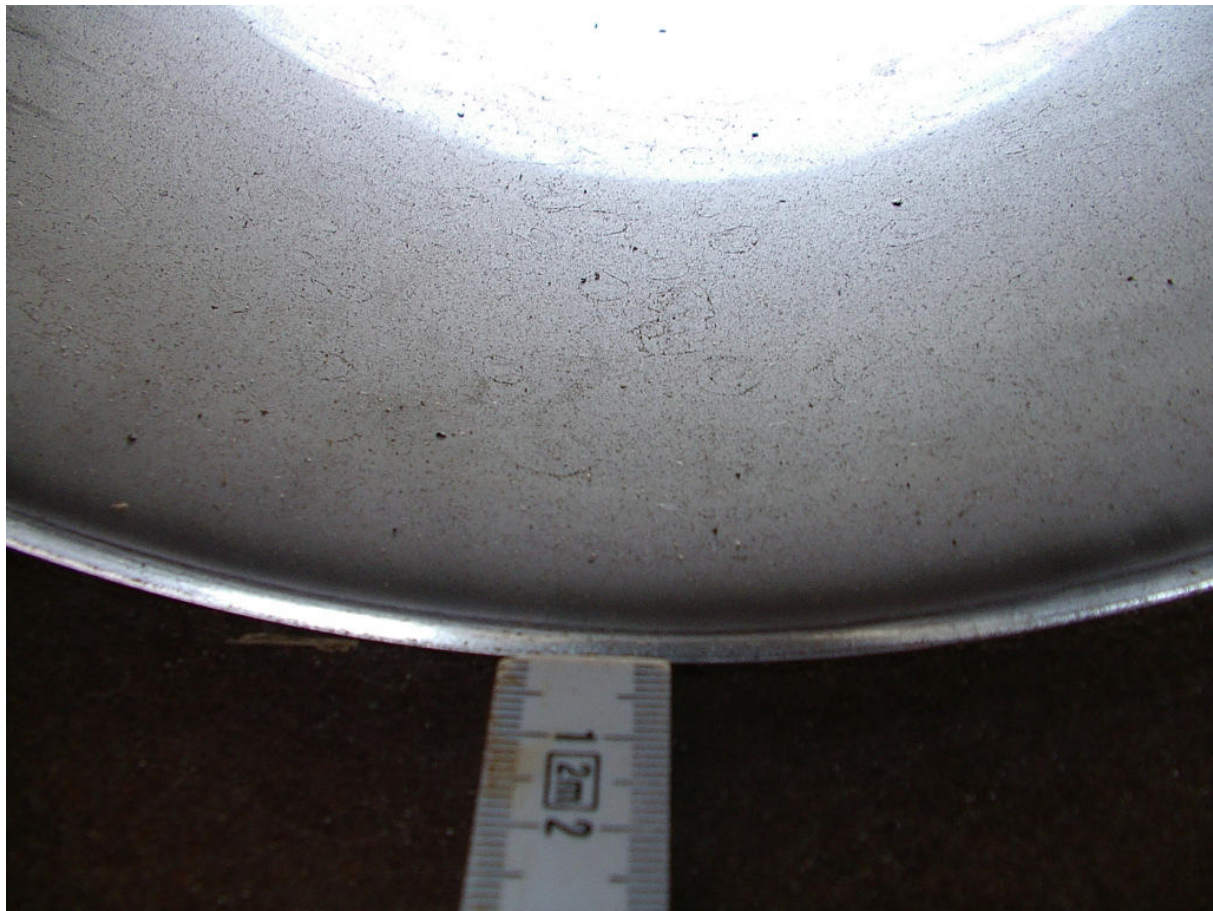
- Die Manschette weist nach der Prüfung keine Schäden infolge des HD-Spülstrahls auf.

Abbildung 2: Prüfstück nach der Prüfung

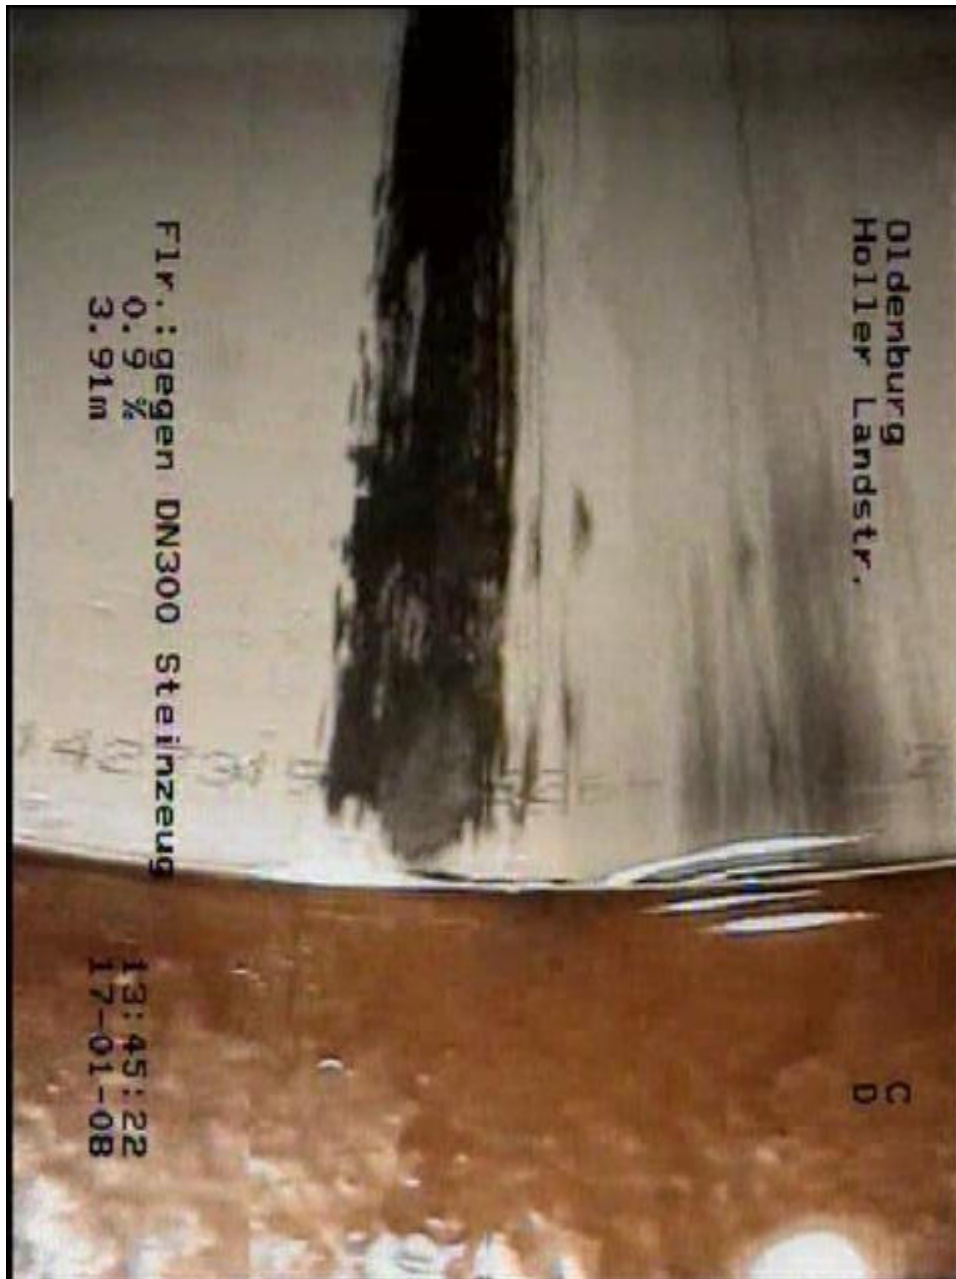
- Die Innenoberfläche der Manschetten weist nach der Prüfung im Sohlbereich Schlauchabriebspuren auf.
- Zwei Manschetten im Steinzeugrohr weisen nach der Prüfung am Rand leichte Verformungen infolge mechanischen Düsenwiderstandes auf.

Abbildung 1: Schlauchabrieb im Sohlbereich nach der Prüfung

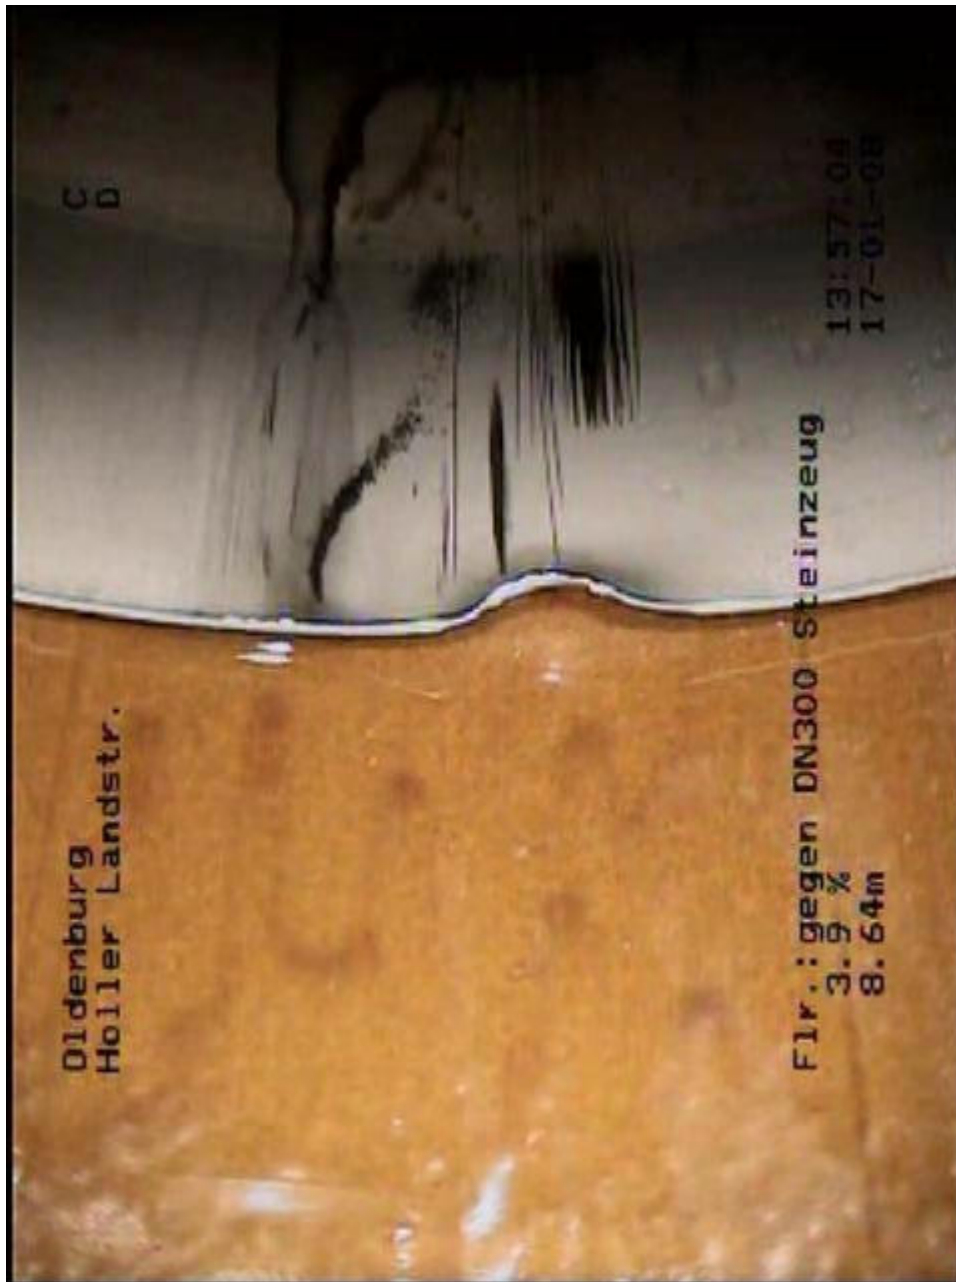
Abbildung 2: Deformation des Manschettenrandes nach der Prüfung
