Prüfbericht

Projekt: Hochdruckreinigungsprüfungen gemäß
Norm-Entwurf DIN 19523, August 2007

Produkt: Quick-Lock-System

Hochdruckreinigungsprüfungen

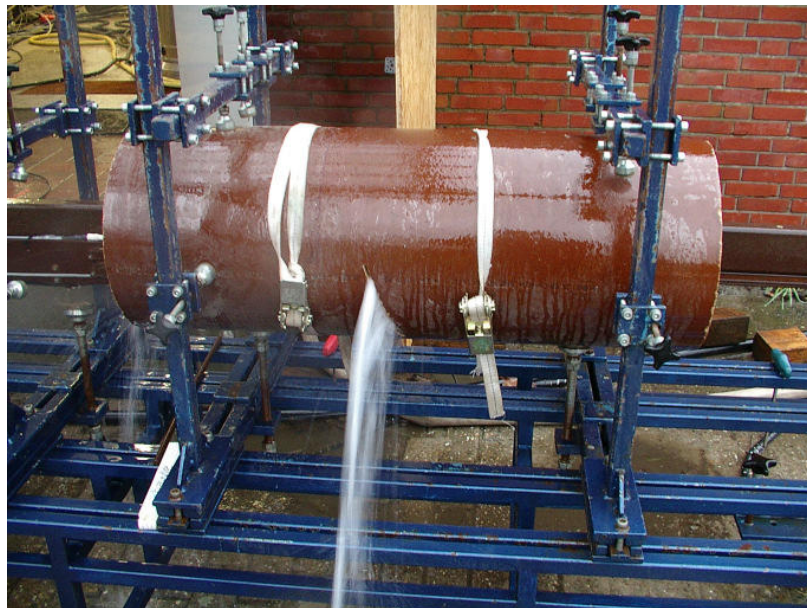
Abbildung 1: Prüfstück während der Werkstoffprüfung

- Die Manschette weist nach der Prüfung keine Schäden infolge des HD-Spülstrahls auf.

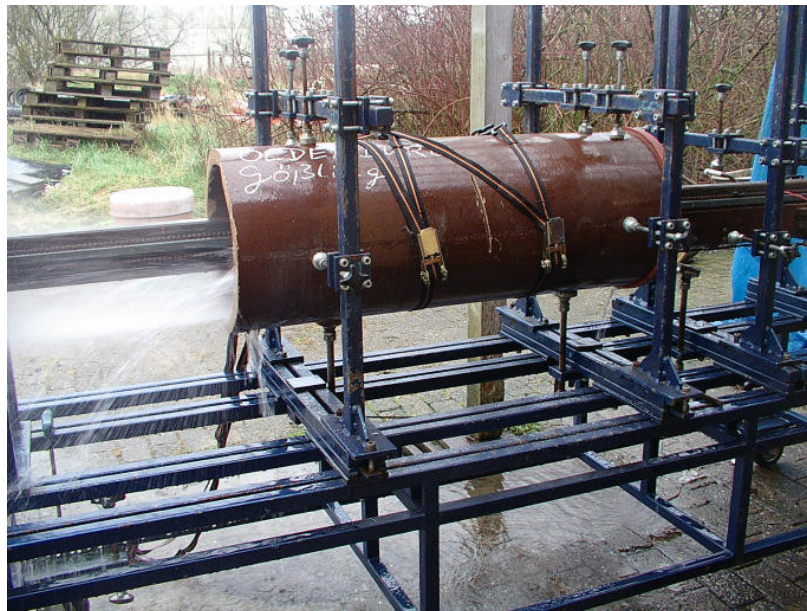
Abbildung 1: Prüfstück während der Werkstoffprüfung

Im Vergleich zu der Standard-Manschette blieb während der Prüfung der aufgebördelten Manschette die Hinterwanderung des Spülstrahls und somit der resultierende Wasseraustritt aus der Schadensstelle aus. Zudem wurden nach der Prüfung keine visuellen Schäden festgestellt. Die Dichtigkeit des Systems wurde ebenfalls nachgewiesen.

- Die Manschette weist nach der Prüfung keine Schäden infolge des HD-Spülstrahls auf.
